UNTERSUCHUNG EINES EISERNEN BOLZENS DER BREMER HANSEKOGGE

VON FRITZ BÖRSIG

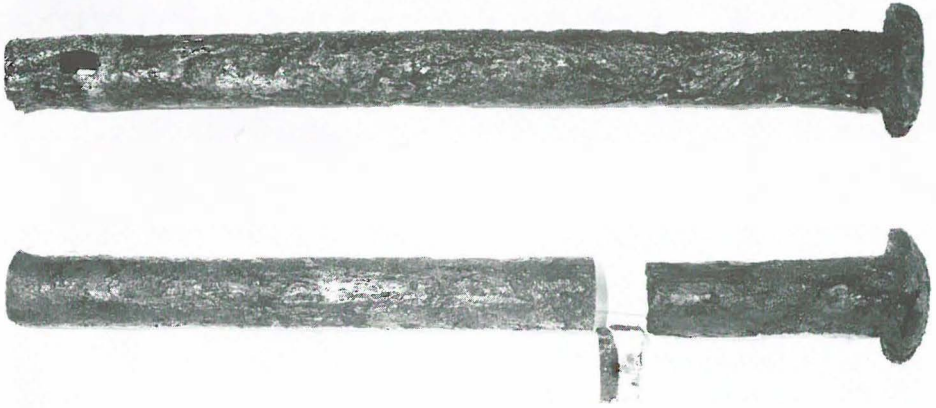
Abb. 1 Die zwei gefundenen Vordersteven-Bolzen der Hansekogge. (Foto: Laska, DSM)

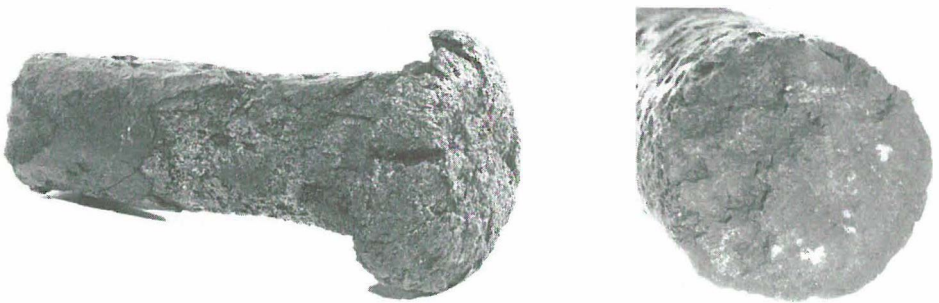
Ein 25 mm langer Abschnitt dieses Bolzenstückes mit der Bruchfläche lag zur Untersuchung vor. Die Bruchfläche liegt etwa senkrecht zur Bolzenachse. Sie war bei der Bergung der Teile aus dem Weserschlamm 1962 mit einer schmierig-schlammigen, dunklen Rostschicht bedeckt. Nach längerem Lagern an der Luft und Trocknen hatte der Rost infolge Oxydation und Alterung eine normale dunkel-rostbraune Färbung angenommen. Die Bruchfläche ist unregelmäßig, muscheligenarbig und zerklüftet. Auch die Oberfläche des zylindrischen Teiles weist tiefe Rostnarben und streifige Struktur auf. Aus der Beschaffenheit der Bruchfläche, besonders dem Befund bei der Bergung, ist zu schließen, daß es sich um einen im wesentlichen verformungslosen Spröbruch handelt, der mit Sicherheit nicht erst bei der Bergung der Kogge aufgetreten ist, sondern schon zu einem wesentlich früheren Zeitpunkt, etwa bereits beim Eintreiben des Bolzens beim Bau der Kogge, was jedoch wenig wahrscheinlich ist, oder im Laufe der Havarie, bei einer möglichen versuchten und mißglückten mittelalterlichen Bergung.

Abb. 2 (links) Gestauchtes Kopfende des gebrochenen Bolzens. (Foto: Laska, DSM)

Abb. 3 (rechts) Bruchstelle des defekten Bolzens. (Foto: Laska, DSM)

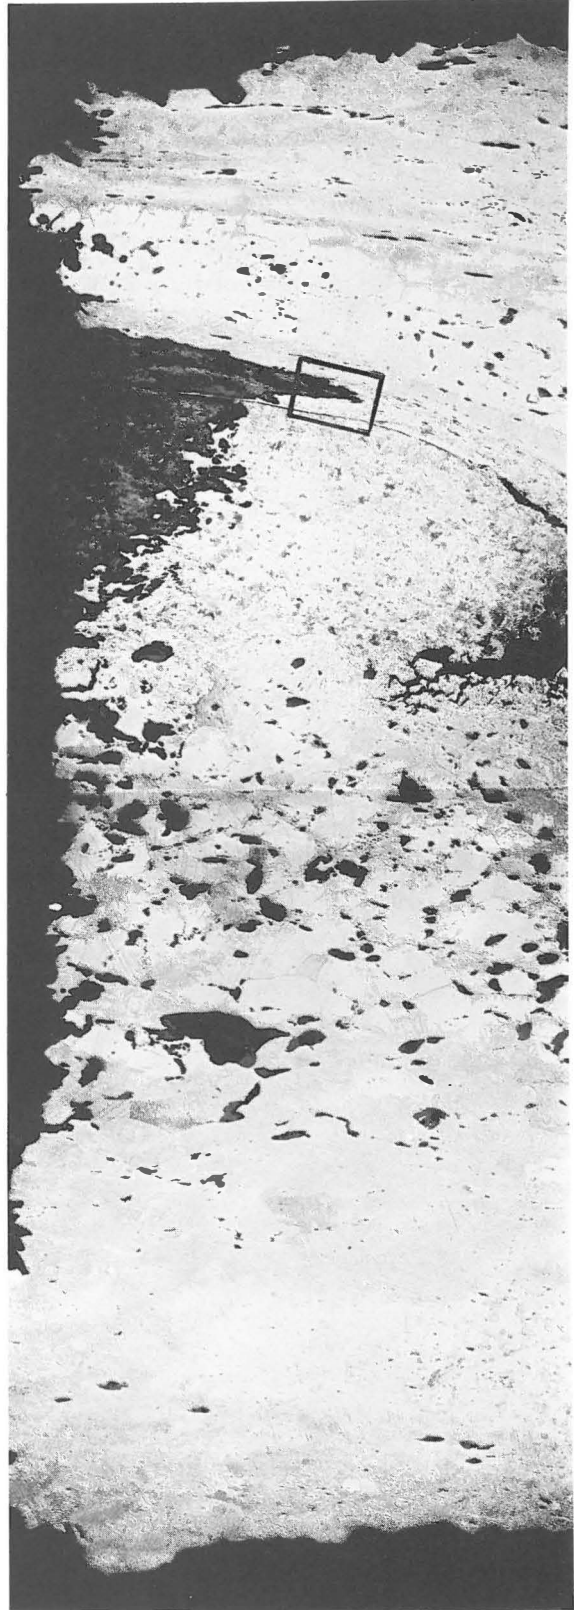
Die Abb. 4 zeigt die Gefügeausbildung an der Bruchkante des Axialschliffes über die ganze Dicke des Bolzens. Sie läßt stark unterschiedliche Gefügeausbildungen im Bereich der beiden Ecken A und B erkennen. Besonders im mittleren Bereich und zur Ecke A hin ist die Schlißfläche durchsetzt mit zahlreichen teils rundlichen, teils gestreckten Schlackeneinschlüssen-

sen, die für mittelalterliches Renneisen typisch sind. Im Bereich der Bruchkante sind darüber hinaus Reste des Rostbelages undeutlich sichtbar. Besonders auffällig ist der nahe der Ecke A von der Bruchfläche aus tief eindringende Rostkratzer. In seinem Bereich sind auch deutliche Verformungen erkennbar, die jedoch nicht vom Bruch des Bolzens herrühren, sondern vom Schmiedevorgang. Wie ein vergrößerter Ausschnitt am Auslauf des Rostkraters zeigt (Abb. 5), hängt diese Verschmiedung augenscheinlich mit einer Schweißnaht zusammen. Oberhalb der Rostfurche bzw. in deren Verlängerung zeigt das Gefüge fast reinen Ferrit, unterhalb ist auch deutlich Perlit, teils an den Korngrenzen, teils in Form selbständiger kleiner Körner im Gefüge erkennbar. Es sind hier Luppenteile unterschiedlicher Zusammensetzung hinsichtlich des Kohlenstoff-Gehaltes miteinander verschweißt worden. Während also das Gefüge im Bereich der Ecke A deutlich Verformungen durch das Verschmieden sowie Gefügeunterschiede zeigt, besteht es im Bereich der Ecke B fast ganz aus Ferrit.

Abb. 4 Axialschliff
an der Bruch-
kante des
Bolzens.
V = 5:1.
Ätzung:
2% alkohol.
HNO₃

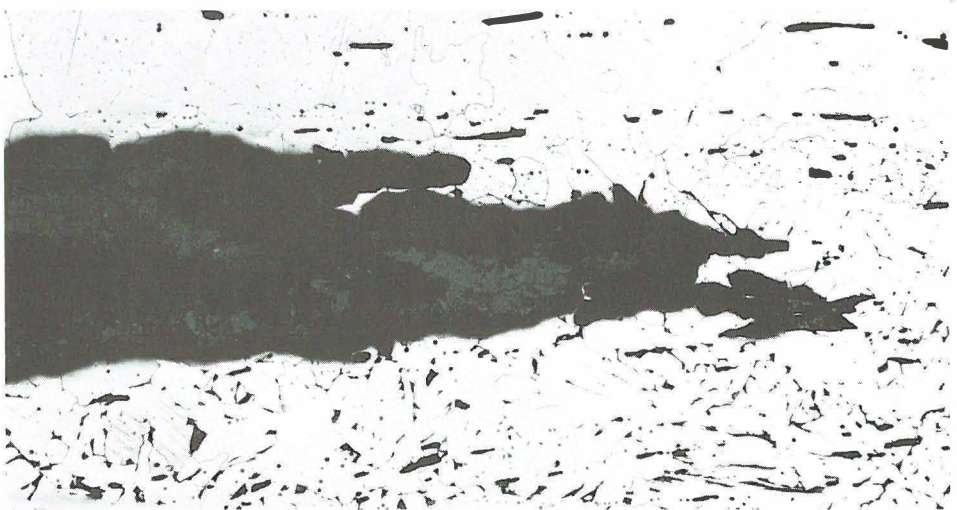
Abb. 5 Vergrößerter Ausschnitt aus Abb. 4. 50:1

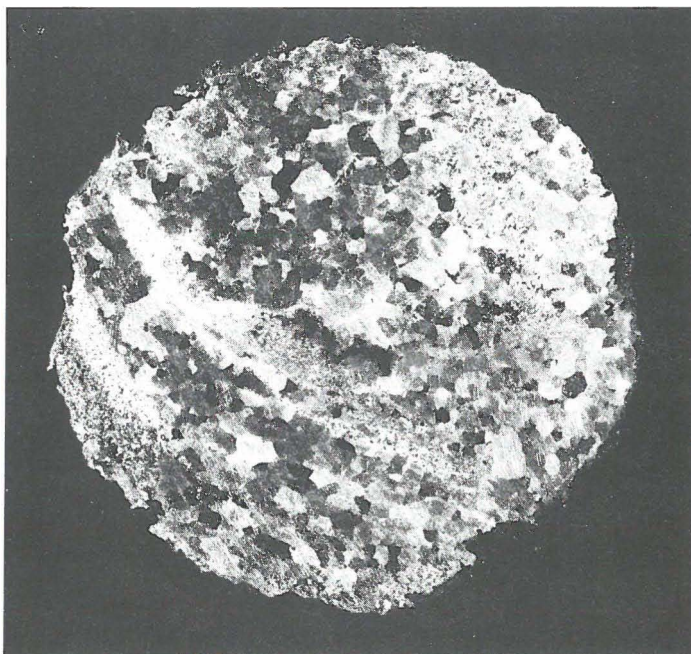
Starke Gefügeunterschiede zeigt auch der in etwa 20 mm von der Bruchfläche entfernt entnommene Schliff über den Bolzenquerschnitt (Abb. 6). Hier sind im Gefüge zwei deutlich herausfallende Schweiß-Schmiedefalten erkennbar, von denen die eine auch in dem Längsschliff an der Ecke A angeschnitten ist. Es ist durchaus möglich, daß sich diese Schweiß-Schmiedefalte bis zur Bolzenoberfläche erstreckte und hier durch Kerbwirkung den Ausgang des Bruches des Bolzens bildete.

Abb. 6 Gefüge
über dem
Querschnitt
des Bolzens.
Ätzung: 10%
alkohol.
 HNO_3 .
 $V = 1.9:1$

Zur Ermittlung der Festigkeit wurden über dem Querschliff eine Anzahl Härtemessungen nach Brinell HB 2.5 durchgeführt und daraus die Zugfestigkeit in N/mm^2 bzw. kp/mm^2 errechnet. Das Ergebnis ist in der folgenden Tabelle wiedergegeben:

HB 2.5	N/mm^2	kp/mm^2
126	422	43
124	415	42.3
151	507	51.7
157	535	54.6
151	507	51.7
170	570	58.1
130	440	44.9
Mittelwerte:	484	49.5

Danach beträgt die Zugfestigkeit im Mittel $49.5 kp/mm^2$, wobei die Einzelwerte entsprechend der unterschiedlichen Gefügeausbildung stark streuen.

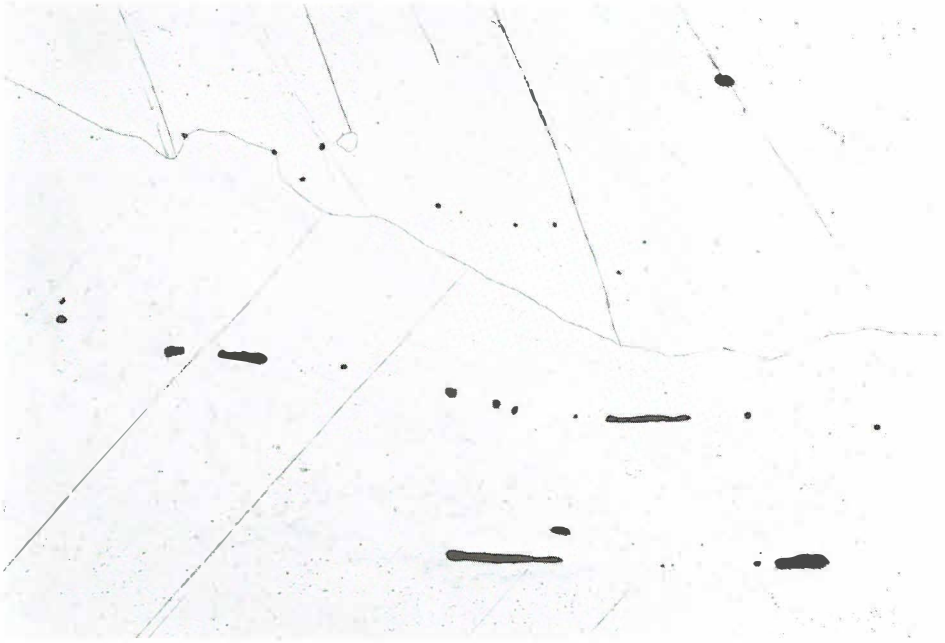
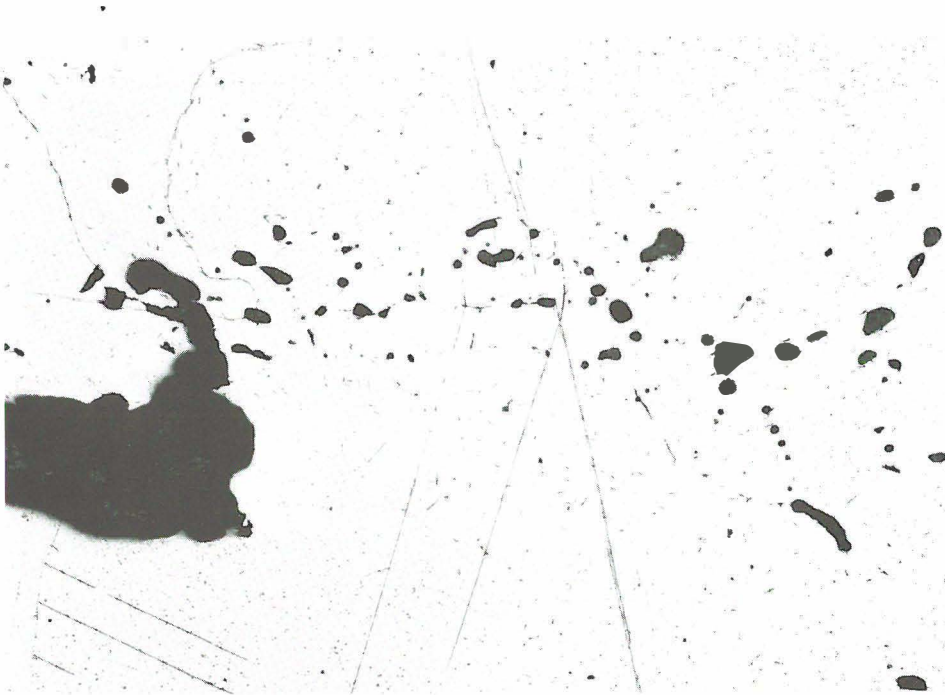
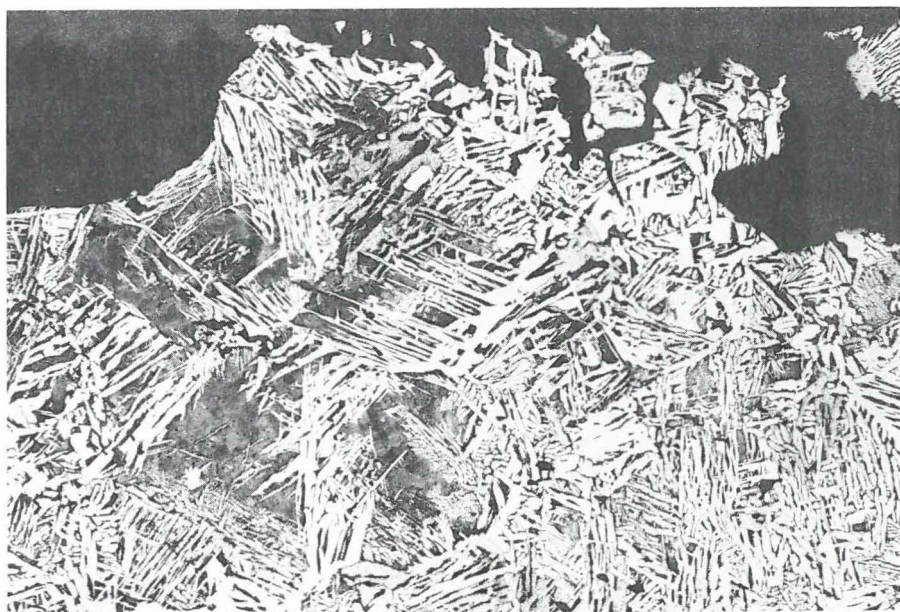
Bei der weiteren mikroskopischen Untersuchung der Schiffe wurden beträchtliche Gefügeunterschiede erkannt, wie ein Vergleich der Abb. 7 – grober Ferrit mit Gleitlinien und Seigerungen –, Abb. 8 – feinkörniges Ferrit-Perlit-Gefüge – und Abb. 9 – Widmannstättenches Gefüge – erkennen läßt. Die Gefügeunterschiede geben Hinweise auf die Schmiedung und Weiterbehandlung des Bolzens.

Abb. 7–9 Unterschiedliche Gefügeausbildung an verschiedenen Stellen der Schliffe. Ätzung: 2% alkohol. $\text{HN}\bullet_3$
