UNTERSUCHUNG EINES MITTELALTERLICHEN EISERNEN SCHIFFSANKERS

VON FRITZ BÖRSIG

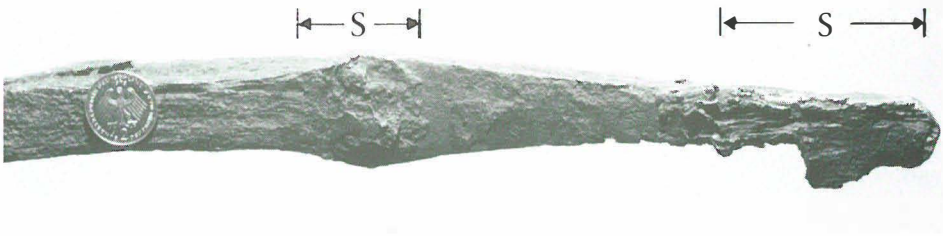
Abb. 6 Ankerarm, von dem die Hand abgebrochen ist. (Foto: Meierdierks/DSM)

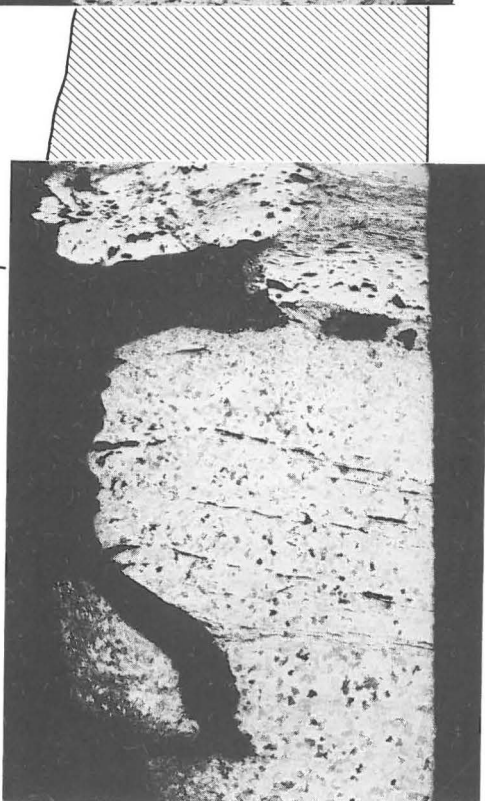
Abb. 8 und 9
 Längsschliff durch den Schaft
 im Bereich des Bruches.
 M 3,92 : 1. (Foto: AZT)

Die Ermittlung der Härte durch Kleinlasthärteprüfung nach Vickers HV 0.5 in dem dunkel angeätzten Bereich von Teilstück C neben der Schweißnaht (Abb. 8) ist, entsprechend dem Widmannstätten'schen bzw. sorbitischen Gefüge, erheblich höher. Der Verlauf der Vickershärte HV 0.5 über die Breite dieses Streifens ist:

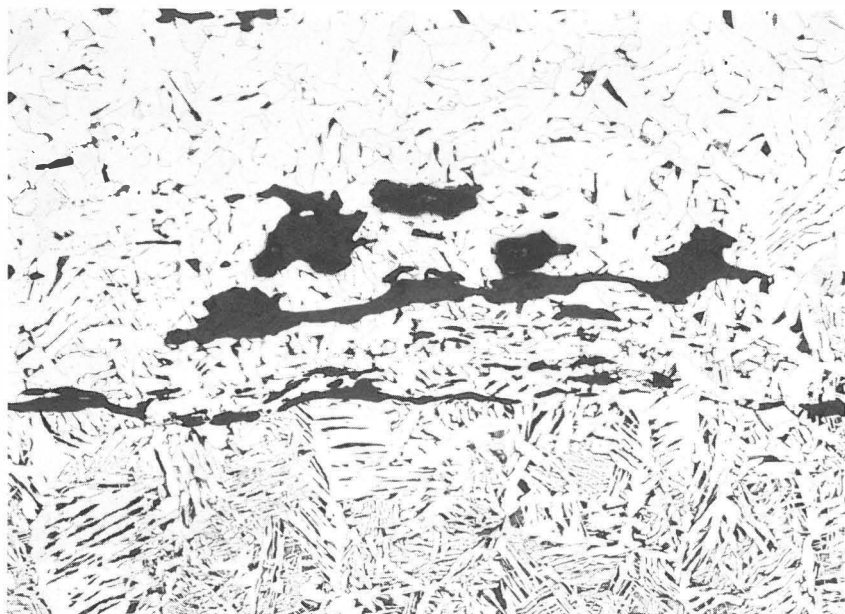
Abb. 10 $M 50 : 1$. (Foto: AZT)

im ferritischen Bereich (Abb. 10, oberer Teil)	: 108/110
im Widmannstätten'schen Bereich (Abb. 10 unten und Abb. 11 oben)	: 130
im dunklen, sorbitischen Bereich (Abb. 11 unten)	: 198
am Übergang zur Schweißnaht im ferritisch- perlitischen Bereich (Abb. 12 oben)	: 151
im Teil B unterhalb der Schweißnaht S-S (Abb. 12)	: 136
