SCHIFFSARCHÄOLOGIE

LOSE GEGENSTÄNDE AUS KOGGEWRACKS

Archäologische Zeugnisse vom Leben an Bord

VON DETLEV ELLMERS

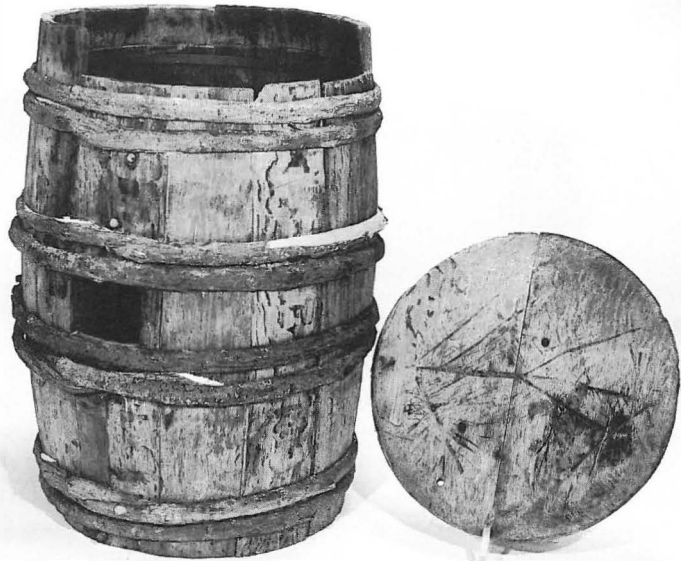
Abb. 4 Teerfaß aus
der Kogge von
Bremen (D).
(Foto: E. Laska)

Zwar auch an Bord einer Kogge, aber nicht zum Transport, sondern zum Endverbrauch nämlich zum Teeren des wertneuen Schiffes, fand sich auf der Bremer Kogge eine typische Verpackungsform hansischen Seehandels, ein 74 cm hohes Faß von 51,5 cm Durchmesser, gefüllt mit Teer (Abb. 4), der nach naturwissenschaftlichen Untersuchungen aus den Nadelwäldern im Norden oder Osten der Ostsee stammt. Es hat Bremen natürlich auf dem Seeweg erreicht und war dafür anstelle eines Frachtbriefes mit der zur Hansezeit üblicherweise in den Deckel eingeritzten Eigentumsmarke des Kaufmanns versehen worden (Abb. 5). In einer Zeit, in der weder die Schiffsmannschaften noch die Lastenträger in den Hafenstädten lesen und schreiben konnten, sorgten diese aus geometrischen Strichen zusammengesetzten Eigentums- oder Handelsmarken auf der Außenseite der Verpackung (und auch auf Briefen) für ordnungsgemäßen Transport jedes Einzelpostens einer Schiffsladung bis zum Empfänger. Jeder Kaufmann führte seine individuelle Marke, die sich von der seines Vaters und seiner Brüder jeweils nur durch kleine, unterschiedliche Beistriche unterschied, so daß sich anhand sehr ähnlicher Marken ganze Kaufmannsdynastien erkennen lassen. Die Marke war Besitzzeichen des Kaufmanns, das in Streitfällen als Beweismittel allgemein anerkannt wurde und damit der Rechtssicherheit des Handels diente. Beispielsweise konnten Kaufleu-

hen waren. Es waren dies ein Beil, ein Dechsel, ein Hammer mit verhältnismäßig kleiner Bahn und spitzer Finne, ein eisernes Hilfsgerät, über dem Nagelspitzen umgeschlagen wurden, ein eiserner Schiefbeitel¹² und ein Holzkeil zum Festklopfen der Kalfatmasse (Abb. 11–13). Schließlich gehörte auch noch das schon genannte, mit Teer gefüllte Faß zu der für den Koggebau nötigen Ausstattung (Abb. 4).

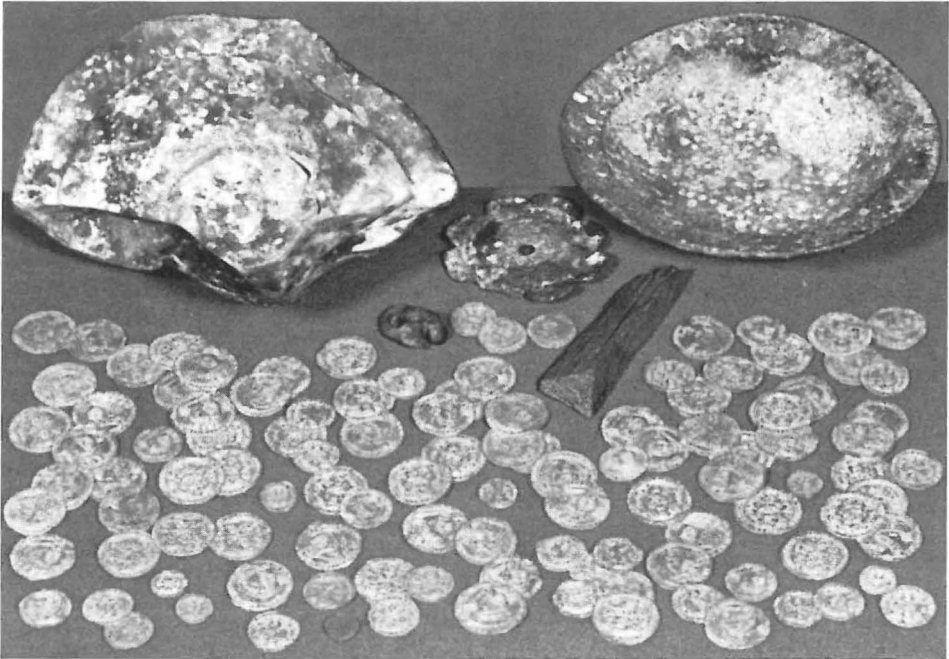
Abb. 8 Goldnobel aus der Kogge von Vejby (DK). (Foto: Nationalmuseum Kopenhagen)

Die Annahme einer ehemals vorhandenen weiteren Ladung wird auch durch die insgesamt 110 Goldmünzen aus dem Wrack gestützt (Abb. 8). Gewöhnlich hat der spätmittelalterliche Fernhandel nicht Ware gegen Geld umgesetzt, sondern im Prinzip (oft unter Zwischenschaltung von Kreditgewährung) Ware gegen Ware, wobei nur Spitzendifferenzen durch Geld ausgeglichen wurden. Da der europäische Westen einen großen Bedarf an Rohstoffen (einschl. Pelzen) aus dem Osten hatte, ohne immer genügend Fertigwaren als Gegenwerte absetzen zu können, gab es einen höheren Geldabfluß von West nach Ost. Der Goldschatz der Vejby-Kogge paßt genau in dieses Muster. Nahezu alle Münzen sind Goldnobel, die zwischen 1361 und 1377 unter König Edward III. von England geprägt

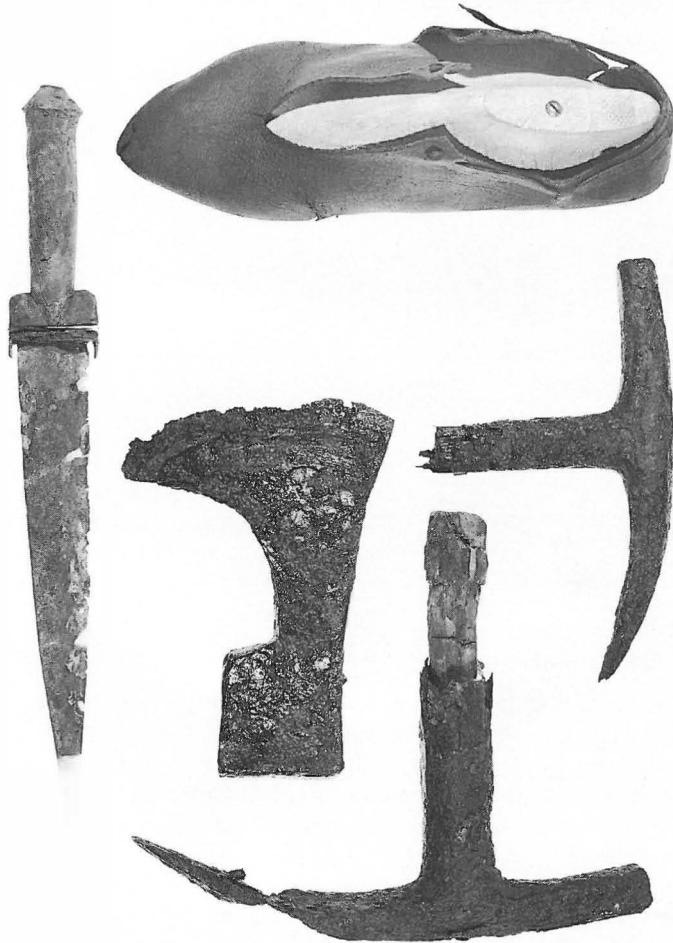
Abb. 11 *Beil, Dechsel und Hammer sowie Nierendolch und Schuh aus der Kogge von Bremen (D). (Foto: E. Laska)*

besondere Interpretation verlangt der vollständige Niederendolch von der Bremer Kogge (Abb. 11), weil dieses Schiff ja noch im Bau war. Diese Nahkampfwaffe kann also nicht für die Verteidigung während der Fahrt vorgesehen gewesen sein. Sie zeigt nur, daß der Schiffbauer wie viele andere Bürger einer Hansestadt auch, einen solchen Dolch zu tragen pflegte, möglicherweise auch als Zeichen seines Meisterranges. Damit wird zugleich deutlich, daß die Dolche keine spezifische Waffe von Schiffsbesatzungen waren, sondern ganz allgemein von Bürgern der Hansestädte sowohl an Land als eben auch an Bord getragen wurden, nicht zuletzt auch als vorbeugende Demonstration ihrer Verteidigungsbereitschaft im Kampf Mann gegen Mann. Als Schutz vor Seeraub war diese Bewaffnung wenig wert, wenn die Piraten mit überlegener Mannschaftszahl angriffen.
