# UNTERSUCHUNG VON KALFATKLAMMERN DER BREMER KOGGE

VON FRITZ BÜRSIG

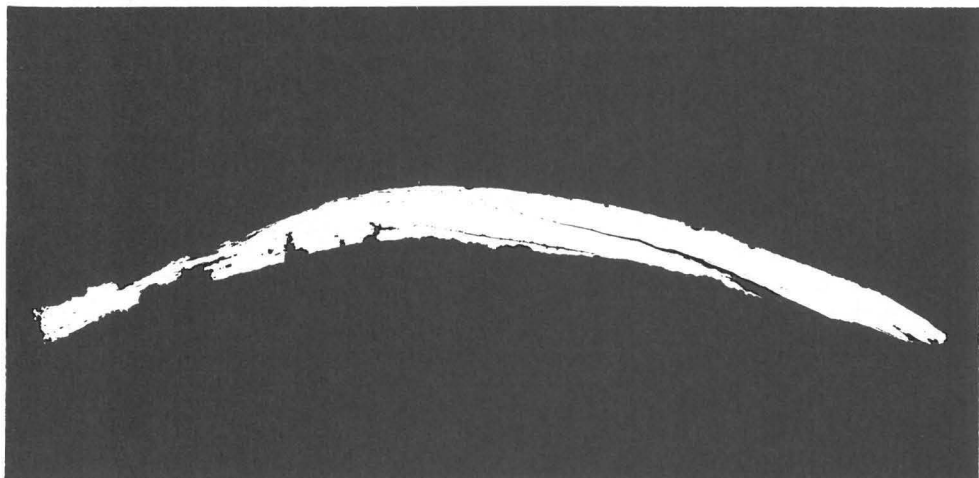
Abb. 4 (mitte) Querschliff von Klammer B. (M. 3, 5:1).

Die Klammern wurden durch Längs- und Querschnitte zerteilt und die Schnittflächen für die Untersuchung behandelt. Die Abb. 3 und 4 zeigen die Querschliffe der Klammern A und B jeweils über die ganze Breite in ungeätztem Zustand. An den linken Enden sind die in Abb. 1 ergänzten Zungen abgebrochen.

Die Abbildungen lassen in den Randzonen unterschiedliche, z. T. ausgeprägte Korrosionsgruben und im Innern die für Renneisen typischen, infolge der Verschmiedung zeilenförmig langgestreckten Schlackeneinschlüsse erkennen. Im Schliff Abb. 4 der Klammer B sind zwei derartige Zeilen z. T. klaffend aufgespalten. Es ist aber bei diesem Bild nicht erkennbar, ob hier schon von der Herstellung oder vom Einschlagen in die Bordwand herrührende Trennungen

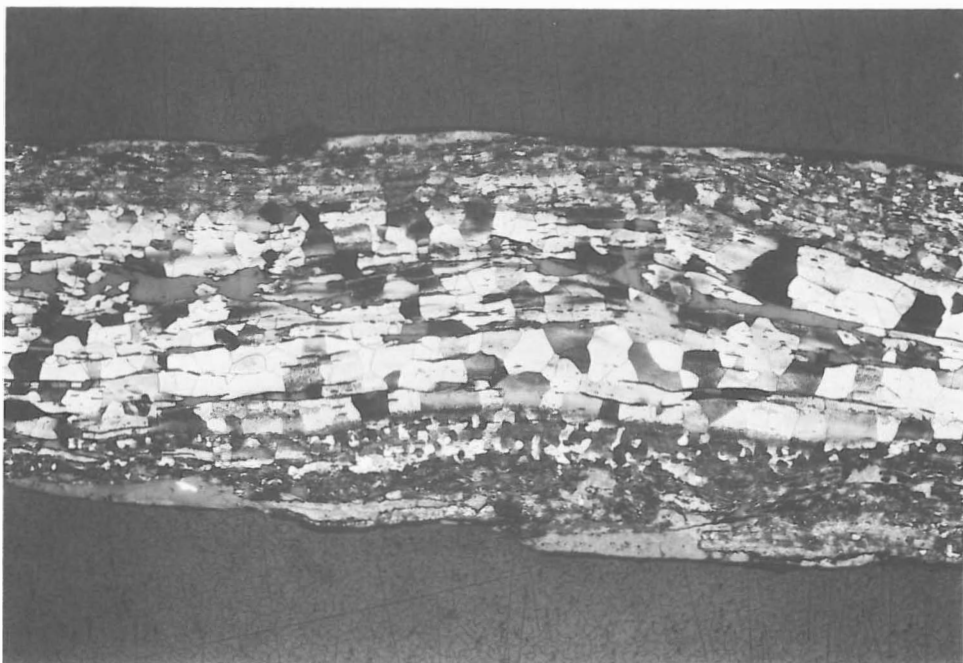
Abb. 6 Gefüge über dem Querschliff von Klammer A. (M. 40:1; Ätzung: wässer. Ammonpersulfatlösung).

Das Grundgefüge der beiden Klammern A (Abb. 6) und B (Abb. 7) ist, wie aus den geätzten Schliffen ersichtlich, sehr unterschiedlich. Während die Klammer B über den ganzen Querschnitt ein ziemlich gleichmäßiges, feines Korn aufweist, wobei auf der Schlifffläche auch längsgestreckte Seigerungsbereiche erkennbar sind, zeigt der Querschnitt der Klammer A ein über die Querschnittsfläche sehr unterschiedliches Gefüge. Die Randpartien sind hier durchweg feinkörnig, und in ihnen sind auch z. T. deutliche Verformungslinien erkennbar, das Kerngefüge ist dagegen recht grobkörnig. Die Korngrößenunterschiede innerhalb der Klammer A und gegenüber der Klammer B deuten auf ganz unterschiedliche Arbeitsweisen bei der Herstellung der Klammern, insbesondere des Verformungsgrades und der Verformungstemperatur, was bei der handwerklichen Einzelherstellung nicht verwunderlich sein dürfte. Man beherrschte im Mittelalter die Schmiedetemperaturen nicht, die lediglich an Hand der Glühfarben beurteilt werden konnten, und hat teilweise oberhalb, teilweise unterhalb der Rekristallisationstemperatur geschmiedet.

Das Mikrogefüge der Klammer B weicht von dem der Klammer A z. T. erheblich ab. Schon die aus den Abbildungen 6 und 7 ersichtlichen Korngrößen unterscheiden sich beträchtlich. Gegenüber dem nahezu rein ferritischen Gefüge von A zeigt das der Klammer B nennenswerte Mengen an Perlit, also deutlichen Kohlenstoffgehalt. Bei der schon in Abb. 4 erwähnten klaffenden Trennung liegt primär augenscheinlich ein kräftiger Schlackeneinschluß vor, dessen Gefüge in Abb. 10 z. T. sichtbar ist und der anscheinend schon beim Verschmieden oder beim Einschlagen der Klammer in die Bootswand aufgeplatzt ist. Abb. 11 zeigt einen vergrößerten Ausschnitt mit ferritisch-perlitischem Gefüge. Augenscheinlich besteht diese Klammer auch aus mehreren Luppen mit unterschiedlichem Gefügebau. Abb. 12 zeigt einen Ausschnitt aus dem oberen Randbereich der Klammer. Hier ist eine äußere Zone durch eine Schweißnaht F von dem Bereich darunter getrennt. In ihr ist eine tiefe Korrosionsgrube vorhanden, die aber an der Schweißnaht scharf abgeschnitten ist. Augenscheinlich ist die Zusammensetzung der oberen Luppe eine etwas andere und dadurch korrosionsempfindlicher. Die bei Interferenz-Phasenkontrast gemachte Aufnahme (Abb. 12) läßt in dem Bereich unterhalb der Schweißnaht deutliche Kristallseigerungen erkennen, die im Randbereich nicht in dem Maße vorhanden sind. Auch zwischen der Gefügebildung und dem C-Gehalt sind deutliche Unterschiede innerhalb des Querschnittes der Klammer B erkennbar (Abb. 13). Aus der Untersuchung dieser Klammer kann geschlossen werden, daß sie augenscheinlich aus mehreren Rohluppen oder wiederverwendeten kleinen Reststücken unterschiedlicher Art zusammengeschweißt worden ist.

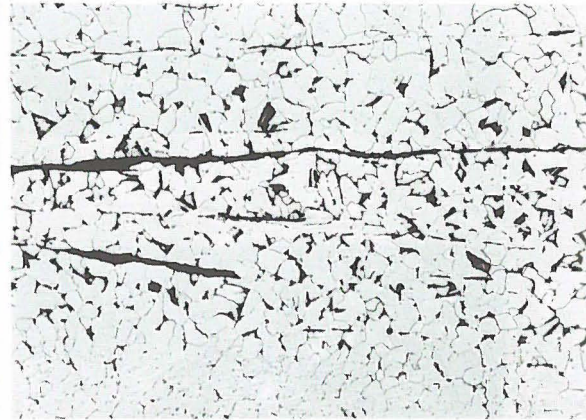
Abb. 11 (rechts) Vergrößerter Ausschnitt aus Abb. 10, ferritisch-perlitisches Gefüge. (M. 140:1).

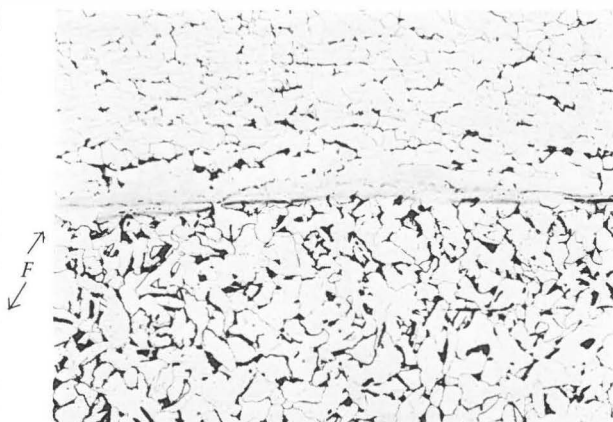
Abb. 13 (rechts) Zwei gefügemäßig stark unterschiedliche Luppenteile mit ferritisch-perlitischer Struktur, verbunden durch eine Schweißnaht F. (M. 140:1; Ätzung: 2 % alkohol.  $\text{HNO}_3$ ). F: Schweißfuge.

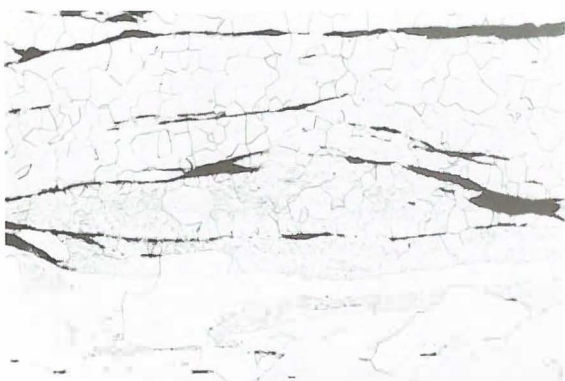
Abb. 14 (links) Gefüge unterschiedlicher Korngröße bei Klammer C mit Schlackeneinschlüssen. (M. 70:1); Ätzung: 2 % alkohol.  $\text{HNO}_3$ .

Die Klammer C hat eine Gefügestruktur, die von der der Klammern A und B in einzelnen Punkten wiederum nennenswert abweicht. Abb. 14 zeigt einen Ausschnitt nach Ätzung mit 2 %iger Salpetersäure bei 50facher Vergrößerung. Das Gefüge hat im oberen Bereich ein feineres ferritisches Korn als im Kern. Hier sind vereinzelte grob rekristallisierte Kristalle vorhanden. Die unterschiedliche Gefügestruktur dieser Klammer kommt bei höherer Vergrößerung noch deutlicher zum Ausdruck. Die Abb. 15 zeigt einen sehr grobkörnigen Ferrit, z. T. mit Tertiär-

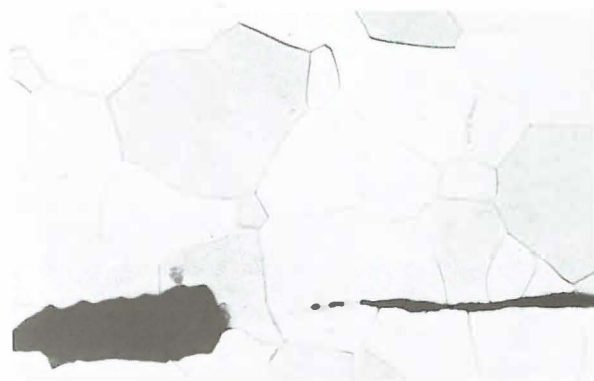
Abb. 15 (rechts) Grobkörniger Ferrit mit Tertiärzementit bei den Korngrenzen bei Klammer C. (M. 370:1); Ätzung: 2 % alkohol.  $\text{HNO}_3$ .

zementit an den Korngrenzen, Abb. 16 ein Gefüge mit etwas feinerem Ferrit und deutlichen Perlitausscheidungen. Auch diese unterschiedliche Gefügeausbildung deutet wieder darauf hin, daß anscheinend kleine Luppen oder Eisenabfälle mit unterschiedlicher Zusammensetzung zusammengeschweißt worden sind, und die Arbeitsbedingungen beim Schmieden stark variierten.
