DER SCHIFFSFUND VON LAPURI, FINNLAND

VON HARRY ALOPAEUS

In diesem Artikel wird der Ablauf der Ereignisse beschrieben, die zur Entdeckung einer der bedeutendsten archäologischen Schiffsfunde Finnlands führten. Auch seine Erforschung und sein späteres Schicksal werden behandelt, ebenso die Datierung des Schiffes und seine Konstruktion. Schließlich werden einige Überlegungen über die Verwendung des Schiffes und den Typ angestellt.

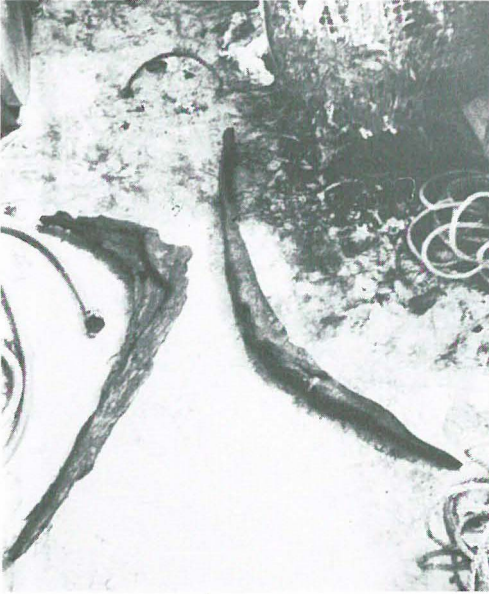
Abb. 4 Zwei Spantstücke des Lapuri-Wracks, links das inzwischen verschwundene Stück, rechts Teil Nr. 2. (Foto: M. Törönen)

Ein einzelnes, 307 cm langes Stevenstück fand man ca. 20 m südwestlich des Wracks. Ausgehend von diesen gefundenen Konstruktionsteilen, konnte man erkennen, daß das Schiff, dessen Reste unter dem und rund um den Steinhaufen lagen, ein mit Eisennieten und rhombenförmigen Nietplättchen geklinkertes Fahrzeug aus Eichenholz gewesen war, daß dessen Konstruktion sehr leicht und daß es mit einer Beplankung aus dünnen, aber sehr breiten Planken versehen war. Mit Hilfe eines vom Wrackplatz geborgenen, später aber leider verlorengegangenen Spantstückes (Abb. 4) konnte C.H. Ericsson das Wrack typologisch in die späte skandinavische Eisenzeit datieren.³
