## SCHIFFSARCHÄOLOGIE

### Die britische Brigg *WATER NYMPH* oder: »... dass solche [...] Verhönungen von Beamten auf deutschem Boden auch selbst einem Engländer nicht gestattet sind ...«

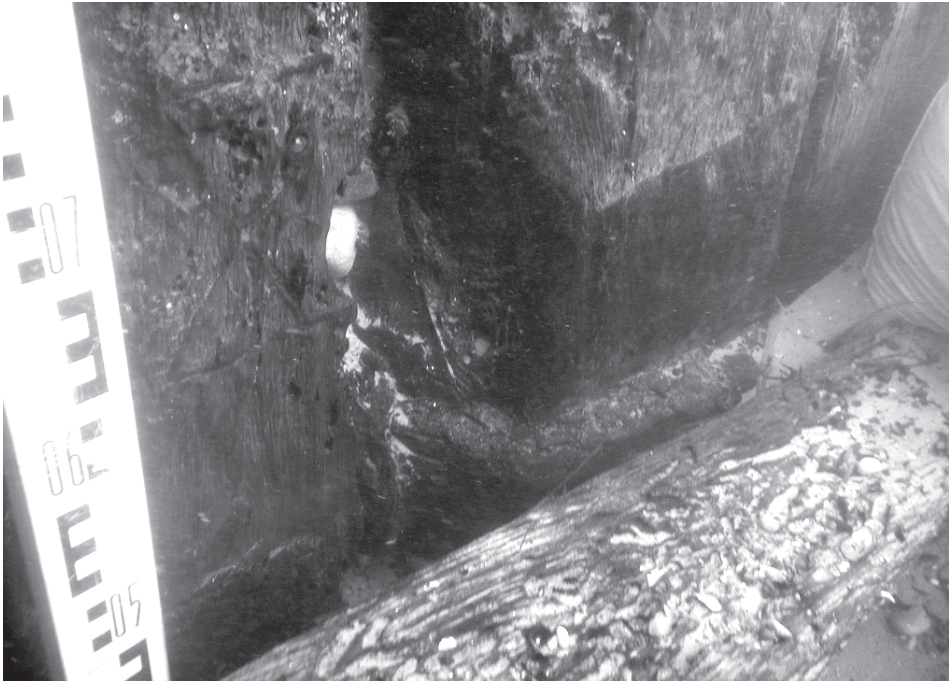
Abb. 10 Tiefgangsmarkierungen am äußeren Achtersteven. (Foto: Jens Auer, 2002)

In den Steven geschnittene Tiefenmarken, die sich an der Backbordseite befinden, sind in britischen Fuß abgemessen (Abb. 10). Die Römischen Ziffern IX, VIII und VII waren im Grabungsschnitt deutlich zu erkennen. Sie zeigen an, dass mindestens noch sieben Fuß (2,13 m) des Schiffsrumpfes im Sand erhalten sind. Eine der Ruderösen blieb ebenfalls erhalten. Sie ist durch ein 10 cm breites Eisenband am Rumpf befestigt, das über beide Teile des Achterstevens und die Außenplanken zwischen der 8- und der 7-Fuß-Tiefenmarke verläuft. Das noch immer in situ befindliche Ruder ist aus zwei hintereinander befestigten Teilen zusammengesetzt. Dabei ist nur das dem Steven zugewandte Element aus Eiche gefertigt, während das äußere aus Kiefer hergestellt wurde. Der erhaltene Teil des Ruders ist 70 cm breit und 10 cm stark. Einer der Ruderzapfen befindet sich etwa 15 cm oberhalb der erhaltenen Ruderöse und zeigt an, dass das Ruder nach oben gedrückt wurde. Ein einzelner Holznagel aus Kiefernholz, der aus dem hinteren Ruderelement ragt, kann zurzeit noch nicht eingeordnet werden.
